WERKBUNDSIEDLUNG WIEN 1932

Die Sanierung der Werkbundsiedlung seit 2011

Martin Praschl, P.Good Architekten

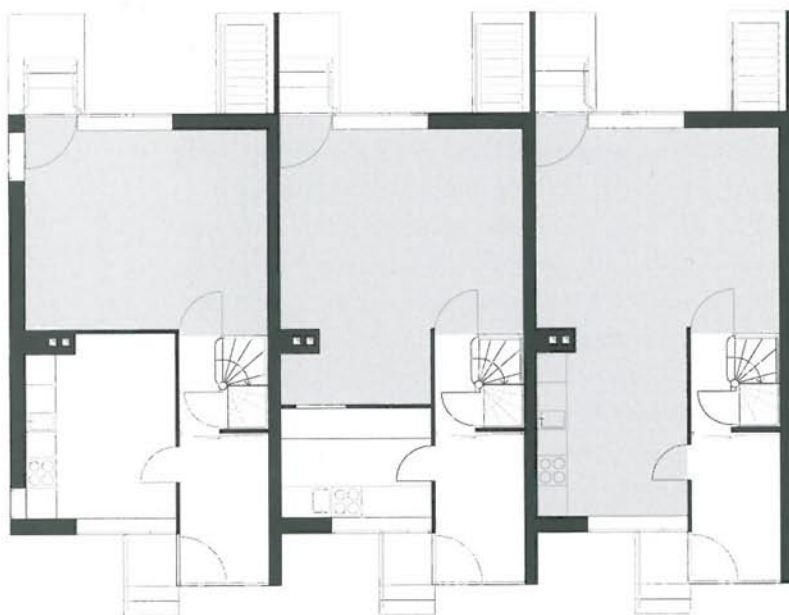
Abb. 282
Grundriss-Varianten für drei Häuser von Gerrit Rietveld

den Rietveld-Häusern konnten die von ihm ursprünglich angedachten, in Skizzen und Briefen dokumentierten Grundrissvarianten für das Erdgeschoß, die 1932 nicht ausgeführt worden waren, nachträglich realisiert werden. (Abb. 282, s. Abb. 40)

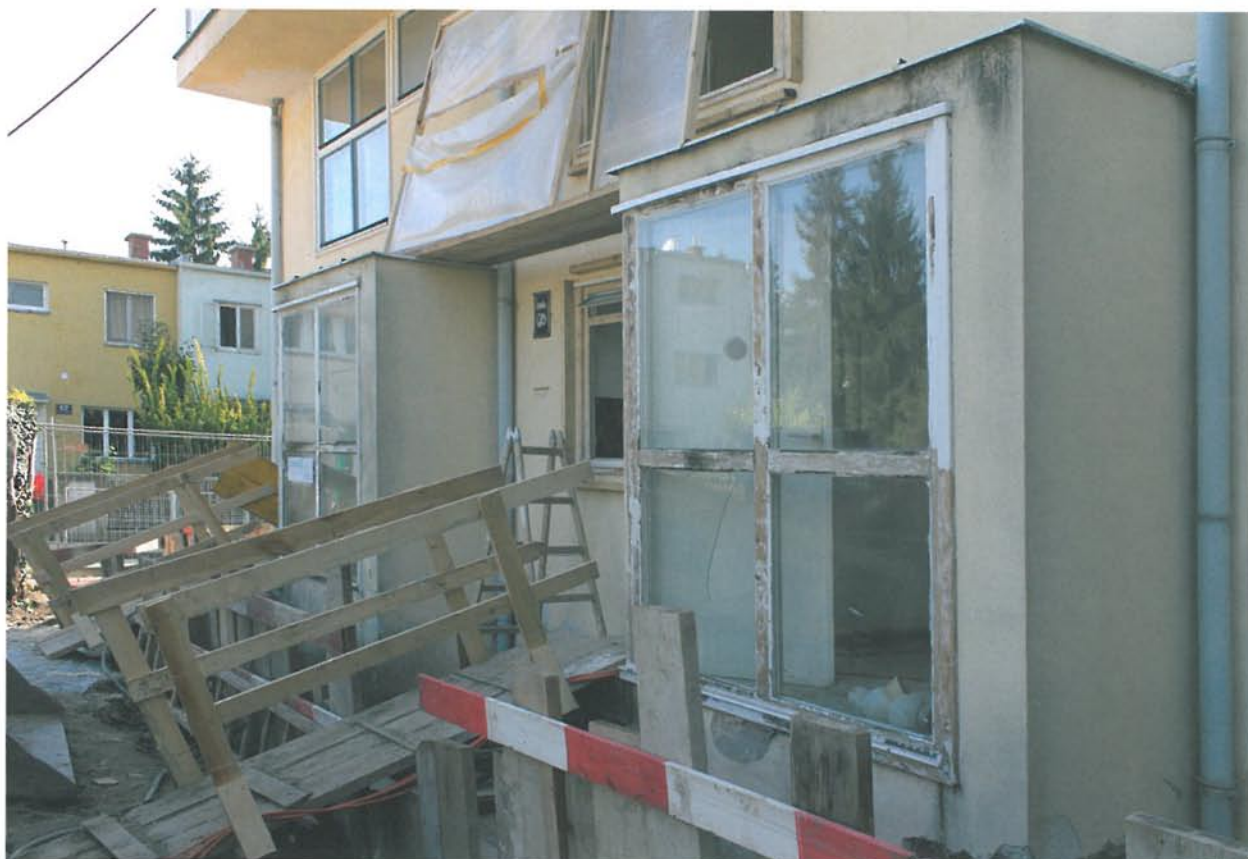
Abb. 283
Woinovichgasse
18 und 20 von
Gerrit Rietveld
während der
Sanierung.
Foto: Martin
Praschl, 2011

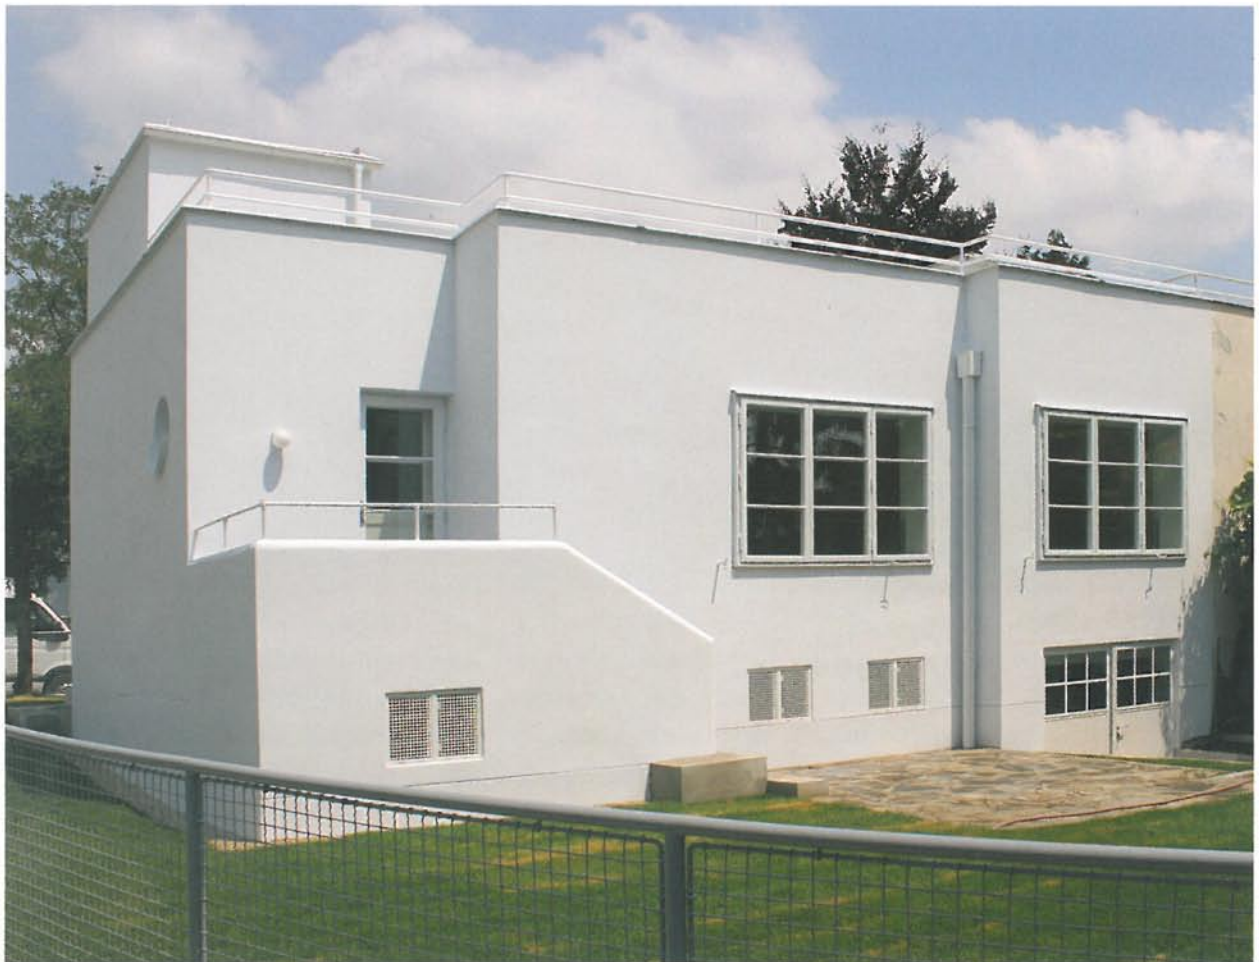
Abb. 284
Veitingergasse 85
von Josef Hoff-
mann nach der
Sanierung.
Foto: Martin Praschl,
2012

In der ersten Phase wurden drei Häuser von Gerrit Rietveld (Woinovichgasse 16, 18 und 20, Häuser 54–56) sowie eines von Josef Hoffmann (Veitingergasse 85, Haus 11) restauriert. Drei dieser Häuser standen leer und konnten somit auch im Inneren saniert werden. Die Maßnahmen umfassten neben den bereits erwähnten: die Sanierung und teilweise Freilegung der originalen Putzoberflächen, die Sanierung der Fenster und Türen, die Sanierung von Böden, Wänden und Decken, den Umbau von Badezimmern, die Erneuerung der Sanitär- und Elektroinstallationen, die Instandsetzung von Geländern und Handläufen sowie die Instandsetzung der Außenanlagen inklusive Zäunen und Gartentüren. In

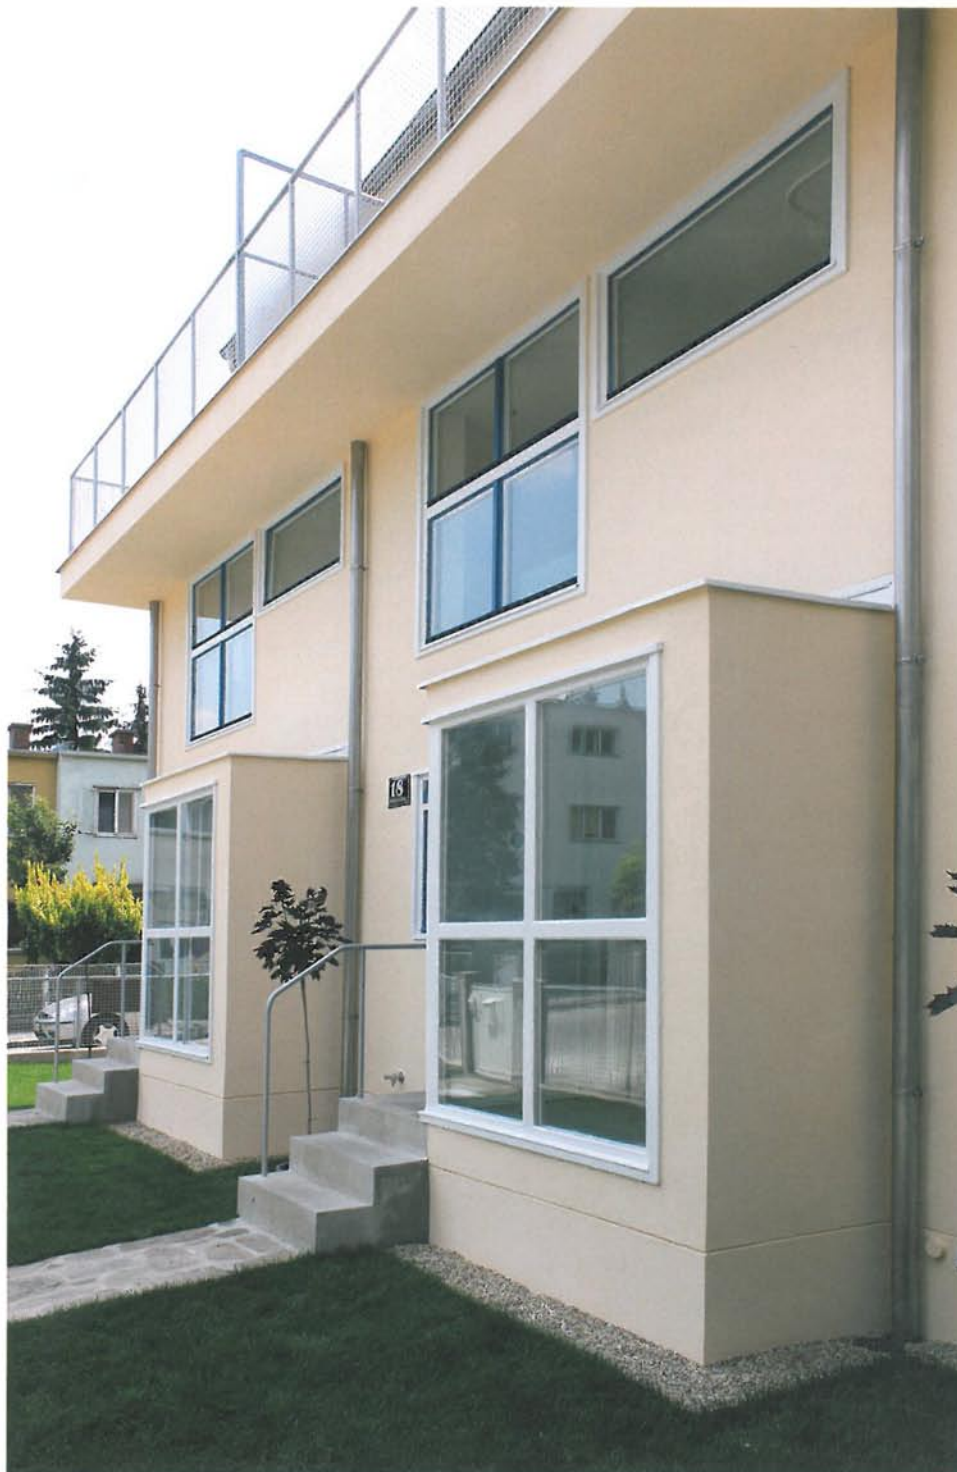
Abb. 285
Woinovichgasse
18 und 20 von
Gerrit Rietveld nach
der Sanierung.
Foto: Martin Praschl,
2012
